Desmantelamiento del irradiador autoblandado Gammacell 500

El Centro Nacional de Sanidad Agropecuaria empleó un irradiador Gammacell 500 con 12 fuentes selladas de ⁶⁰Co para la esterilización y descontaminación de dispositivos médicos, productos farmacéuticos y diversas materias primas. Debido a los 25 años de explotación de la instalación se decide desmantelar el equipo y clausurar la instalación. Para la clausura se tomó como base las regulaciones nacionales vigentes, las recomendaciones del Organismo Internacional de la Energía Atómica, la consulta al Manual de operación y mantenimiento del equipo y la historia operacional. En el trabajo se describe el diseño e implementación del procedimiento para el desmantelamiento del irradiador. El Centro Nacional de Seguridad Nuclear fue la institución encargada de realizar la evaluación de la documentación y emitió la Licencia Institucional de Cierre Definitivo de la instalación. Las operaciones de desmantelamiento consistieron en la separación y extracción del contenedor con las fuentes radiactivas y la conformación del bulto para el transporte. Todas las operaciones de desmantelamiento, así como del transporte del bulto se realizaron e

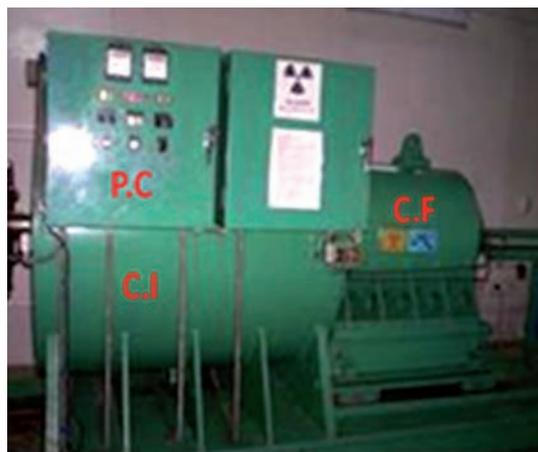
El GC-500 estaba compuesto de cuerpo principal o cámara de irradiación (C.I), contenedor de almacenamiento de la fuente (C.F) y panel de control (P.C) (ver figura 1).

Figura 1. Cuerpo Integral del GC-500.

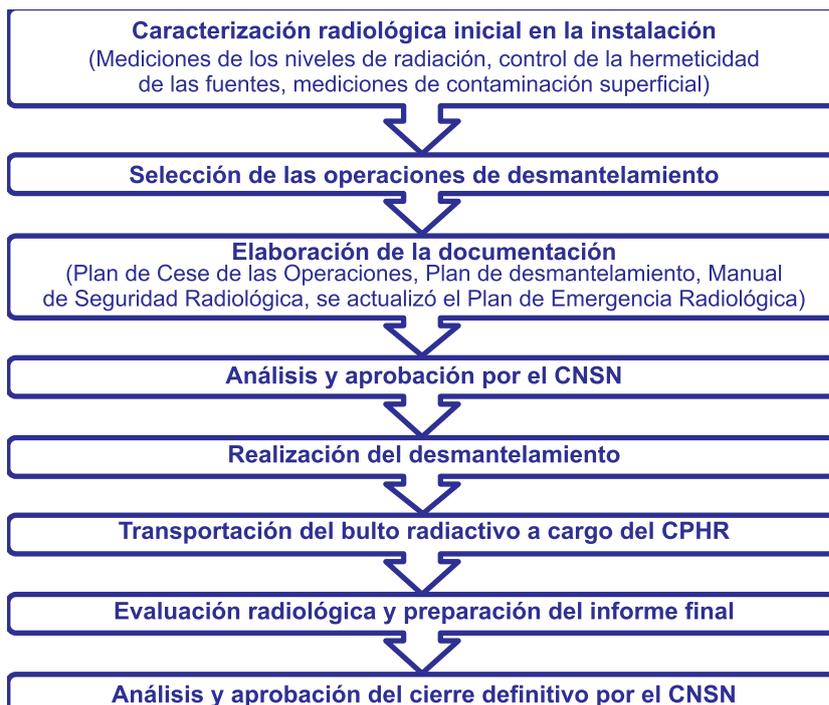
La figura 2 refleja la planificación que se llevó a cabo para la clausura del irradiador GC-500.

Figura 2. Diagrama para la clausura del irradiador GC- 500.

Para planificar las operaciones de clausura de la instalación se siguieron los requisitos establecidos en el Reglamento Nacional: “Autorización de prácticas asociadas al empleo de radiaciones ionizantes” (Resolución CITMA 25/98) con relación a la información requerida en apoyo a la solicitud de autorización de cierre definitivo [4]. Adicionalmente, se tuvieron en consideración requisitos de seguridad radiológica aplicables [2] y las recomendaciones según la Guía de Seguridad WS-G-2.2, referidas a la clausura de instalaciones médicas, industriales y de investigación [1].

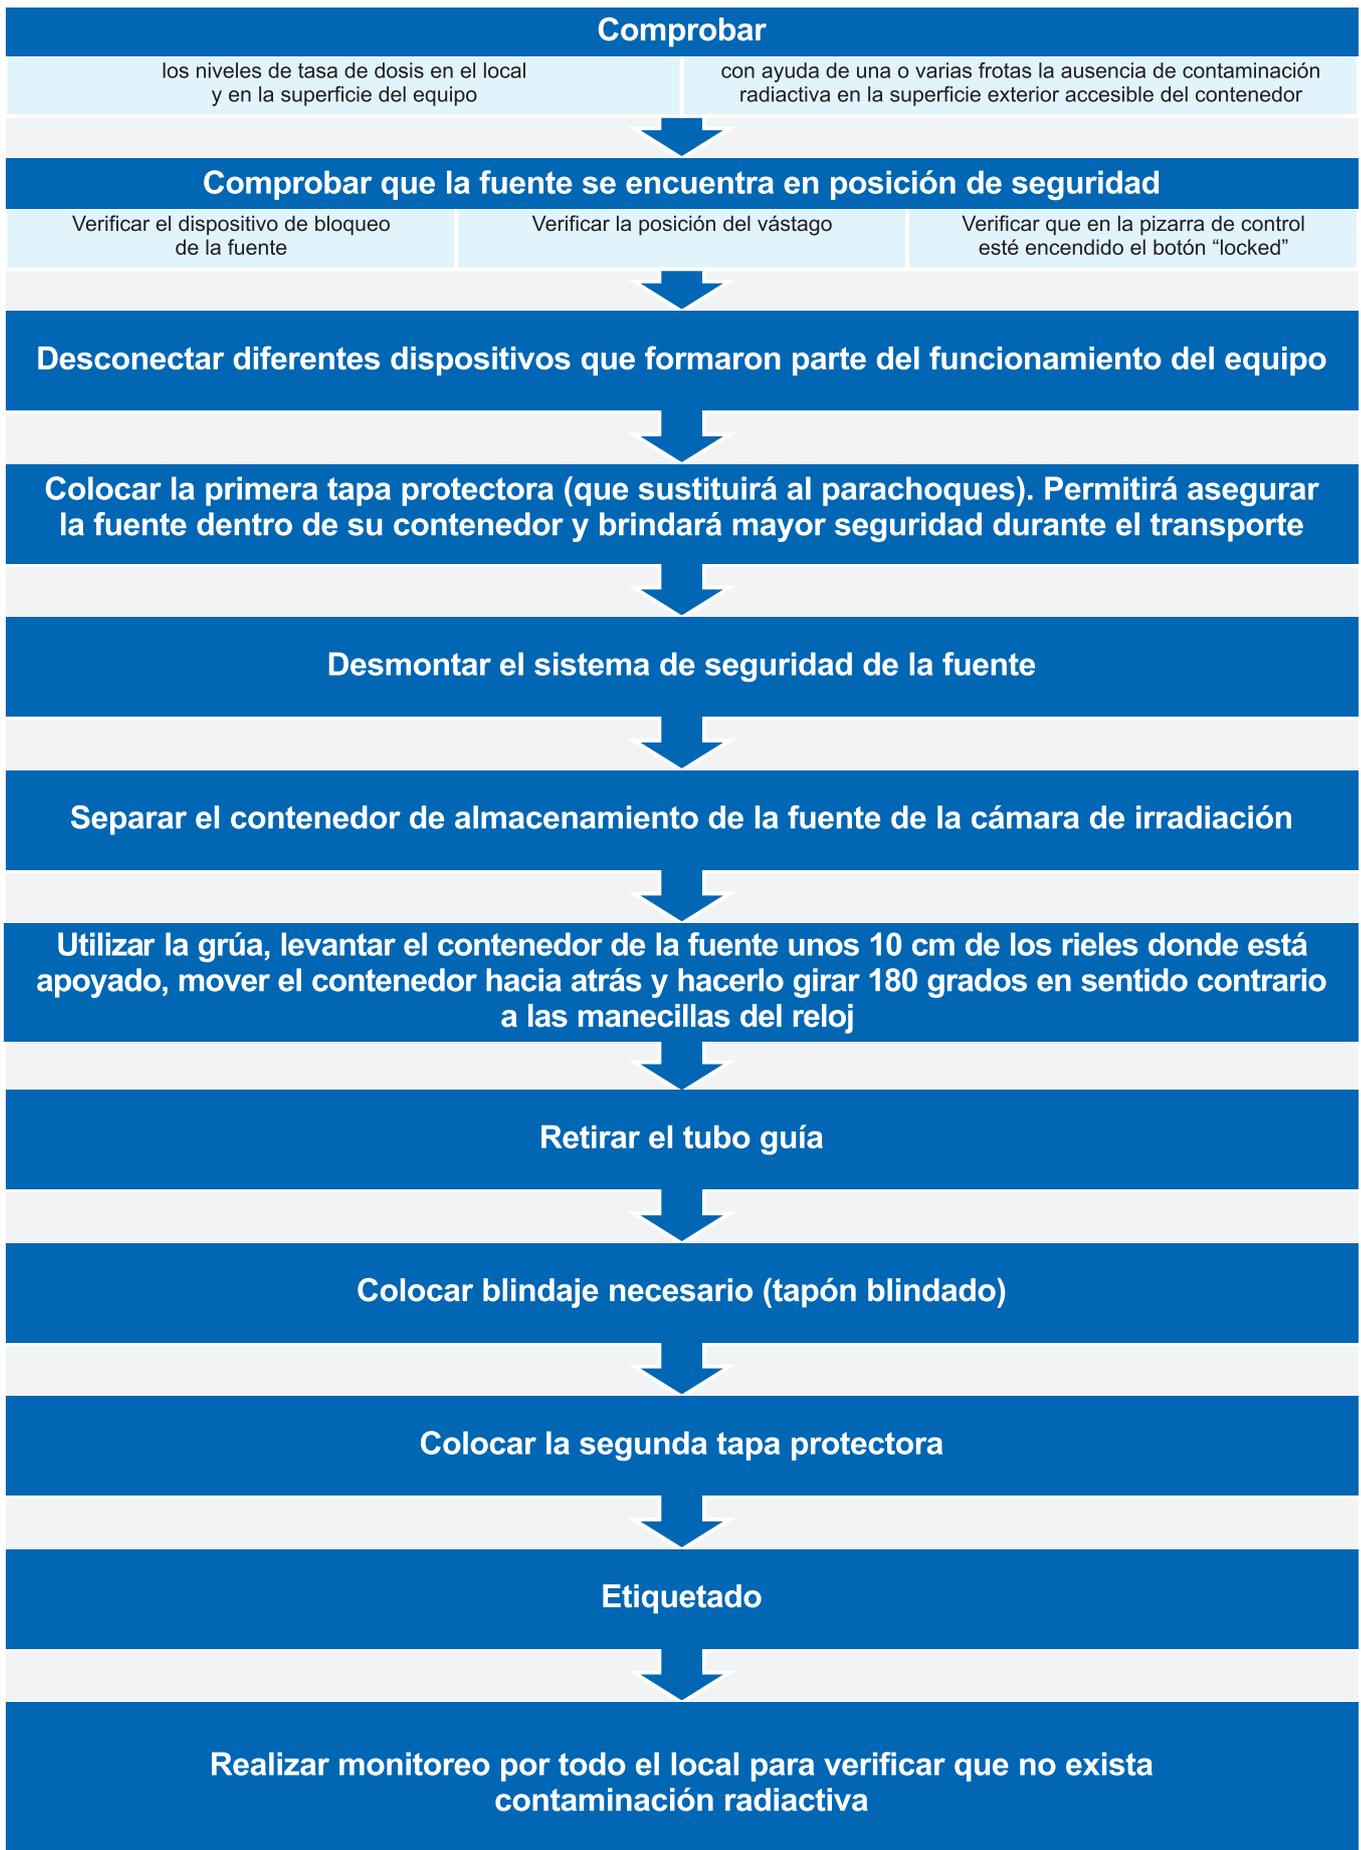
La figura 3 muestra el diagrama en forma de bloques de la secuencia de las operaciones para el desmantelamiento del GC-500.

Figura 3. Diagrama del proceso de desmantelamiento del GC- 500.

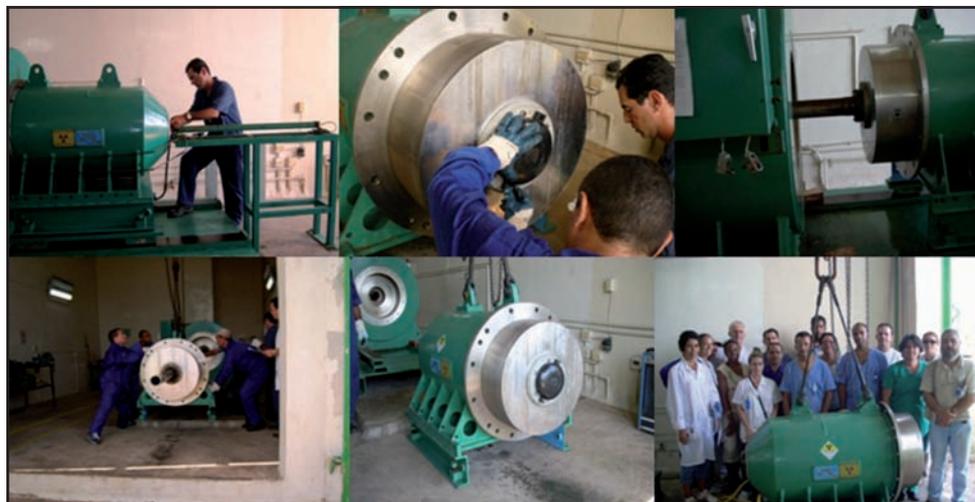
La figura 4 ilustra la ejecución de las operaciones más significativas realizadas.

Figura 4. Operaciones más significativas en el desmantelamiento del GC- 500.

Las tapas protectoras utilizadas para asegurar la fuente radiactiva dentro de su

contenedor de almacenamiento se diseñaron y construyeron en la entidad, en sustitución de los parachoques que protegieron inicialmente al bulto durante el transporte. Consistieron en dos piezas semejantes que estuvieron acopladas a los tapones de seguridad en ambos extremos del contenedor de almacenamiento de las fuentes radiactivas. Permitieron además, brindar mayor seguridad en la transportación.

Durante las actividades de clausura se cumplieron con las buenas prácticas. Tanto las operaciones para la conformación del bulto radiactivo, como su transportación transcurrieron en condiciones de seguridad radiológica adecuadas, no detectándose ningún incidente radiológico. Durante la prueba en frío, las operaciones para extraer el contenedor con la fuente radiactiva y preparar el bulto para el transporte se planificaron aproximadamente en 3 horas con 4 minutos. En la práctica el tiempo fue menor, de 1 hora y 17 minutos.
