# **Evaluación del funcionamiento las estructuras de protección contra volcaduras (ROPS) montadas en tractores agrícolas que se comercializan en México**

## *Performance evaluation of rollover protective structures (ROPS) mounted on agricultural tractors sold in Mexico*

Instituto Nacional de Investigaciones Forestales Agrícolas y Pecuarias (INIFAP), Centro Nacional de Estandarización de Maquinaria Agrícola (CENEMA), Texcoco, Edo. de México, México.

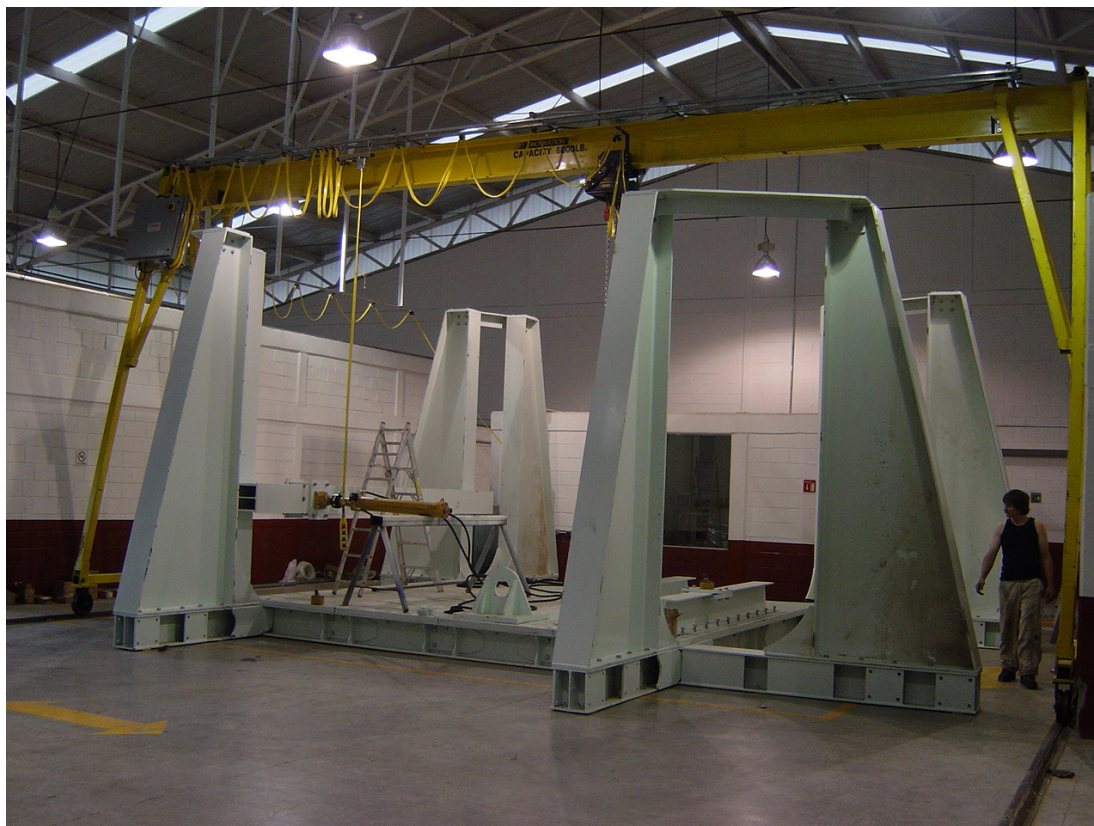
FIGURA 1. Banco de Pruebas de Estructuras de Protección CENEMA.

La metodología utilizada para evaluar el funcionamiento de las cabinas y marcos de seguridad en México, se basa en el método de prueba especificado en la norma mexicana NMX-O-181-SCFI-2003, TRACTOR AGRÍCOLA – CABINAS Y MARCOS DE PROTECCIÓN DE TRACTORES AGRÍCOLAS Y FORESTALES – ESPECIFICACIONES Y MÉTODO DE PRUEBA (PRUEBA ESTÁTICA) (Norma Mexicana, 2003). Esta norma está basada en el Código 4 de la OECD, OECD STANDARD CODE FOR THE OFFICIAL TESTING OF PROTECTIVE STRUCTURES ON AGRICULTURAL AND FORESTRY TRACTORS (STATIC TEST) (OECD, 2013). Las pruebas se realizaron de 2007 a 2013, en el laboratorio de pruebas de tractores del Centro Nacional de Estandarización de Maquinaria Agrícola (CENEMA) el cual cuenta con la infraestructura necesaria para su realización (Figura 1).

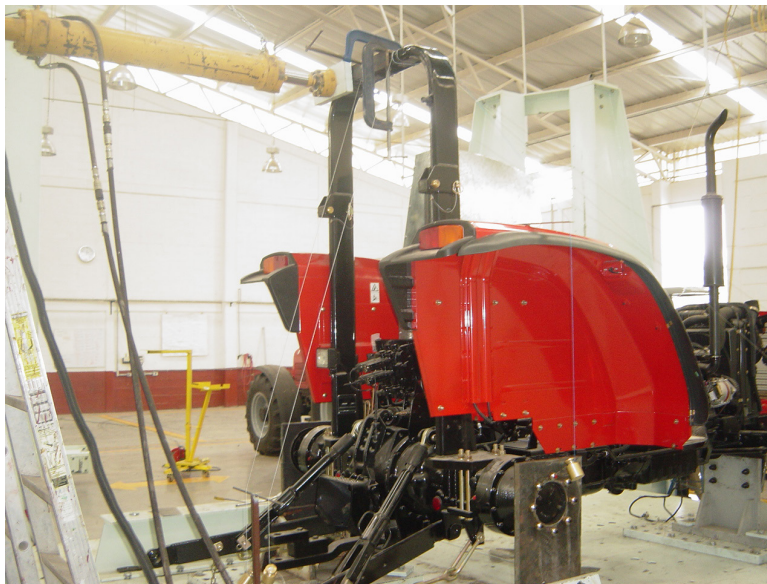
FIGURA 2. Aplicación de la carga longitudinal trasera.

2. Determinación del punto de referencia del asiento (PRA).
3. Determinación de las dimensiones principales de la estructura de protección y del tractor en el que se encuentra montada.
4. Verificación de la resistencia de la estructura.
5. Primera carga longitudinal (Figura 2).
6. Primera carga de compresión (Figura 3).
7. Carga lateral (Figura 4).
8. Segunda carga de compresión (Figura 3).
9. Segunda carga longitudinal (Esto solo aplica si la estructura de protección es abatible) (Figura 5).
10. Determinación de las deformaciones permanentes.

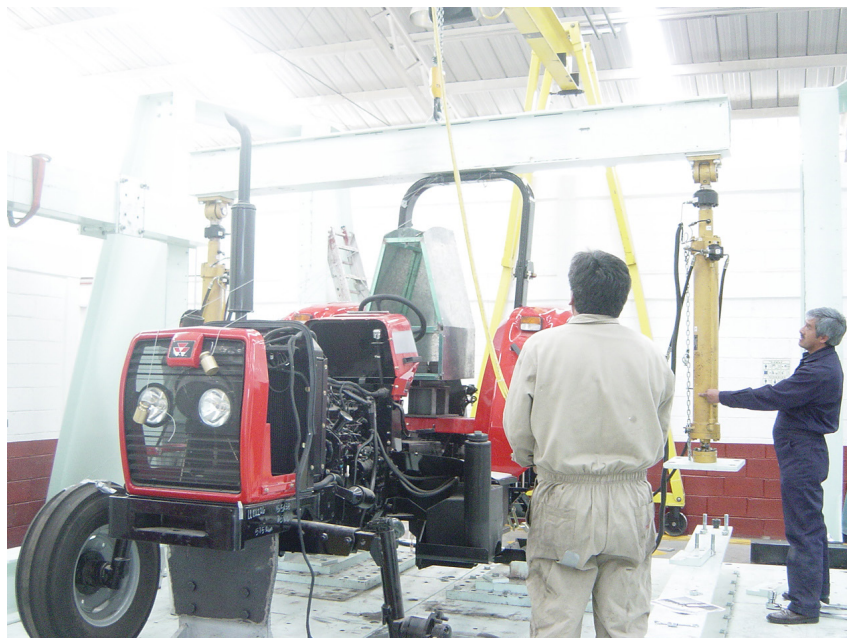
FIGURA 3. Aplicación de las cargas de compresión.

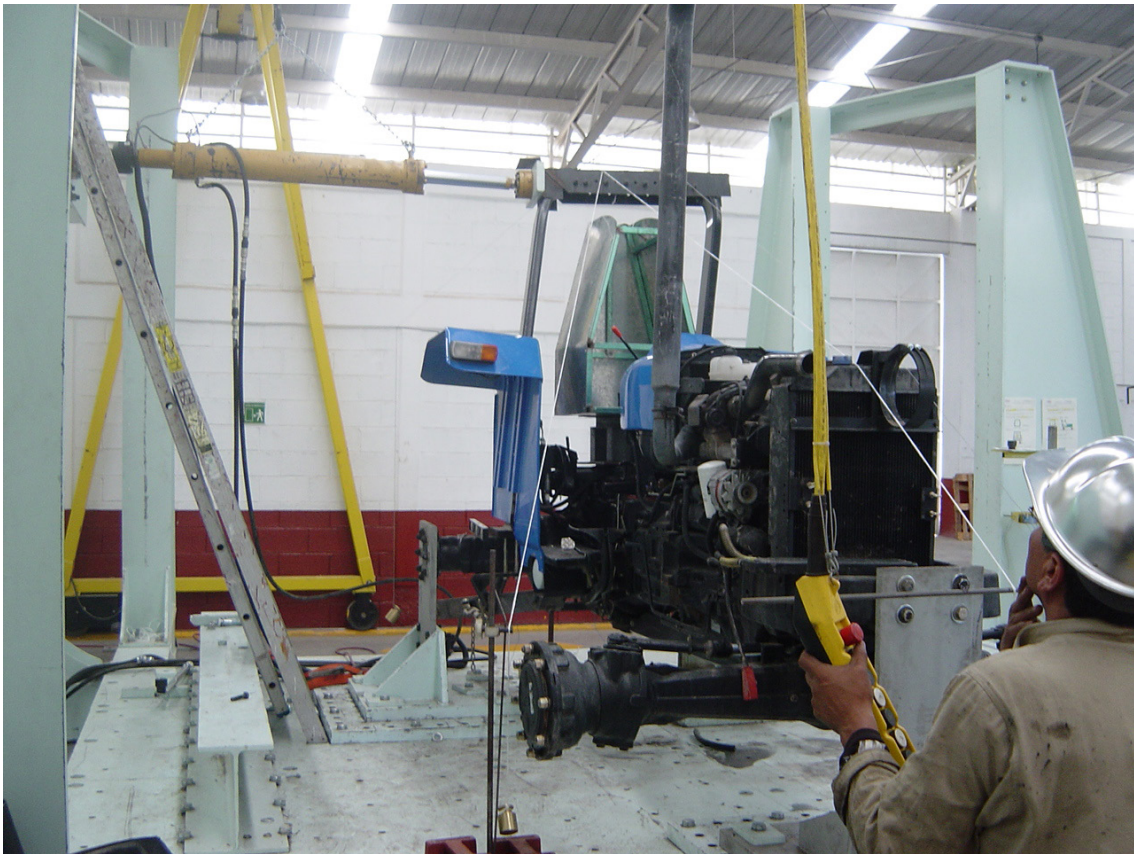
FIGURA 4. Aplicación de la carga lateral.

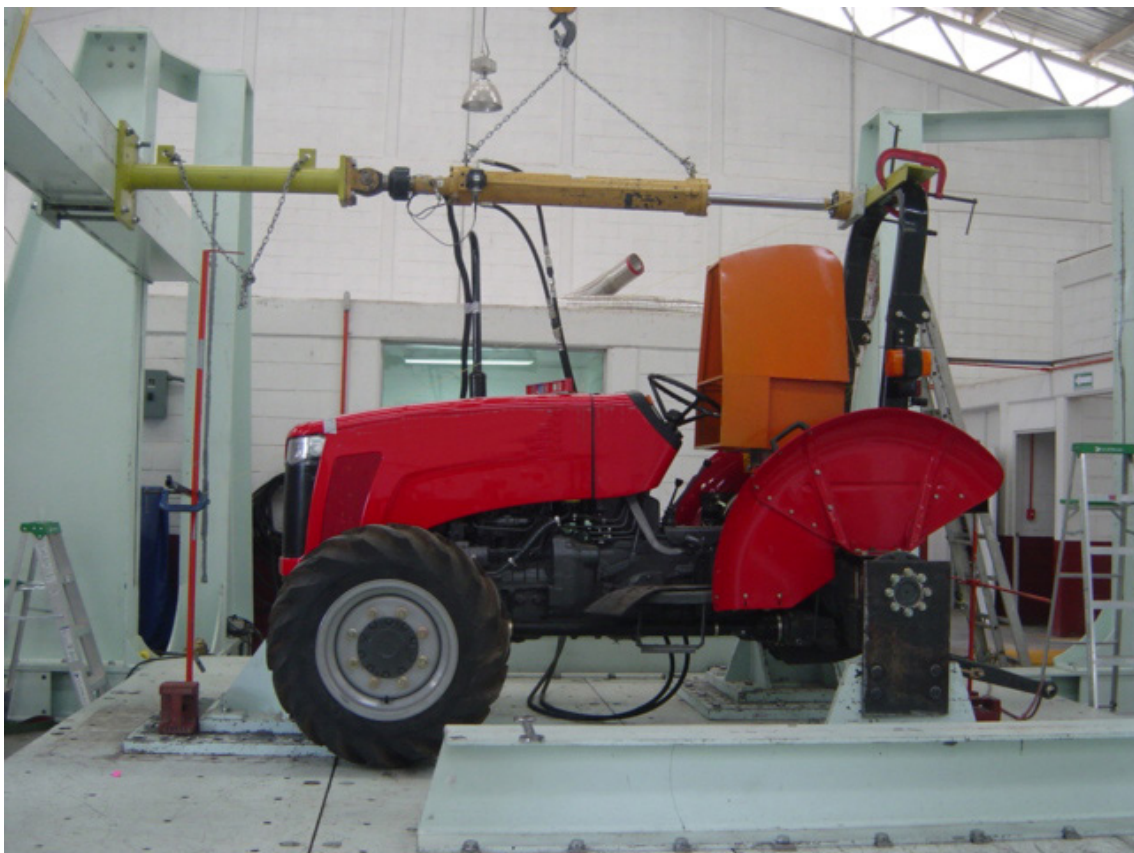
FIGURA 5. Aplicación de la carga longitudinal delantera.
