## Influencia de residuales industriales en la contaminación de la bahía de Santiago de Cuba en el 2020.

La bahía santiaguera es considerada la segunda más contaminada del país. Debido a la Covid-19, la productividad de las industrias que la rodean, y el trasiego marítimo portuario disminuyó. Por ello, el objetivo del trabajo es identificar la influencia que tuvieron los residuales de algunas industrias en la contaminación de la bahía en el 2020. Se determinaron once parámetros indicativos de contaminación como metales pesados, oxígeno disuelto, sólidos suspendidos y turbiedad. Se puede asegurar que las empresas de Fibrocemento, ERASOL, Refinería de Petróleo, Procesadora de Soya, y Cervecería, son las que mayores concentraciones de contaminantes aportan a las aguas de la bahía y que la calidad de las aguas de la zona estudiada no cumple con los requisitos para zona de baño ni de pesca según las normas cubanas vigentes.

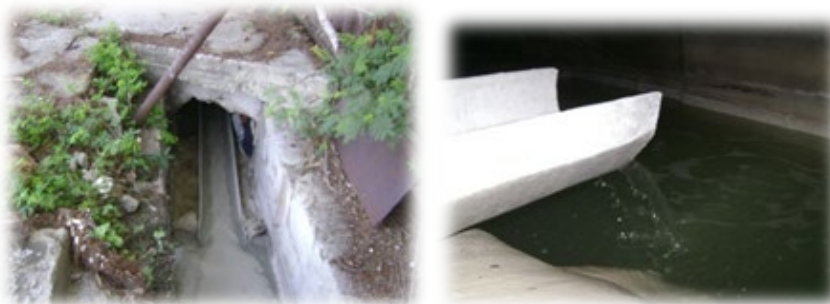
**Figura 2. Punto final de vertimiento de Fibrocemento.**

El taller 2 de la entidad, donde las tejas son procesadas, dispone de un sistema de tratamiento de los residuales líquidos, los que posteriormente se mezclan con los residuales del taller 1, antes de ser vertidos al medio. Todo el residual generado en las diferentes actividades productivas y de servicios que se realizan en esta empresa, son trasladados a través de diferentes canales hasta el canal principal que lo conduce hacia la fuente receptora final, río Gascón. El punto de muestreo se ubica al final del canal principal y antes de que los residuales sean vertidos al río Gascón. Aquí se unen todos los residuales generados en la empresa. Las muestras tomadas se presentan claras y sin materia flotante (figura 2).

Para el caso de la empresa de fibrocemento, los residuales investigados se tomaron al final del canal de descarga al río Los Guaos. Se podrá apreciar (en la tabla 2) que los residuales generados en la entidad presentan un alarmante pH muy básico, con valores por encima de 12 unidades, lo que evidentemente está influido por algunas de las materias primas utilizadas en el proceso productivo. Además, incumplen con la norma utilizada (NC 27:2012) los parámetros de conductividad, DBO<sub>5</sub>, DQO y sólidos sedimentables, motivado por la propia naturaleza del proceso. En el caso de los valores obtenidos de Nitrógeno Total, Fósforo Total y metales pesados cumplen con la norma utilizada, estos últimos fueron valorados de acuerdo a la tabla 1 de la referida norma y en todos los casos los valores obtenidos están por debajo de la misma.

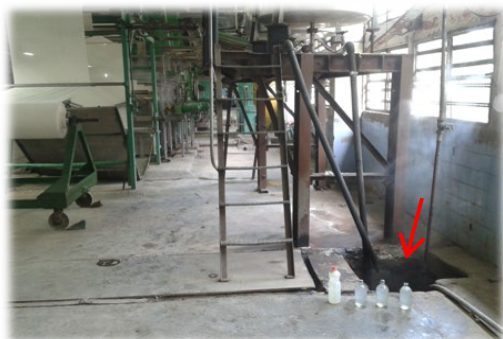
**Figura 3. Registro del taller de acabado.**

Durante el estudio realizado, la producción del combinado no incluyó el empleo de colorantes, sólo disoluciones detergentes, de hidróxido de sodio, de peróxido de hidrógeno, y de ácido acético para el blanqueo y descrudado de las piezas textiles que lo necesitaran. Se tomaron muestras de residual en dos puntos. Uno ubicado en el Taller de Acabado (figura 3), donde se genera un residual blancuzco producto del blanqueo de las telas. Otro punto se situó en el homogenizador (figura 4),

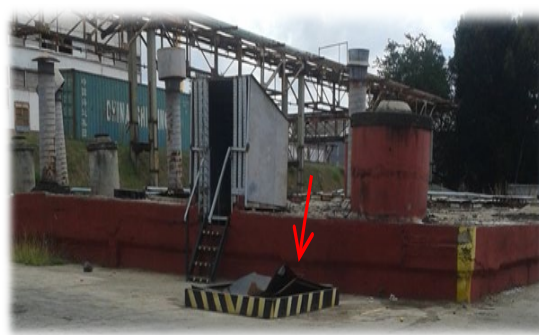
**Figura 4. Registro del homogenizador.**

donde se acumula residual algo turbio, resultante de diferentes actividades productivas. (Córdova et al. 2020)

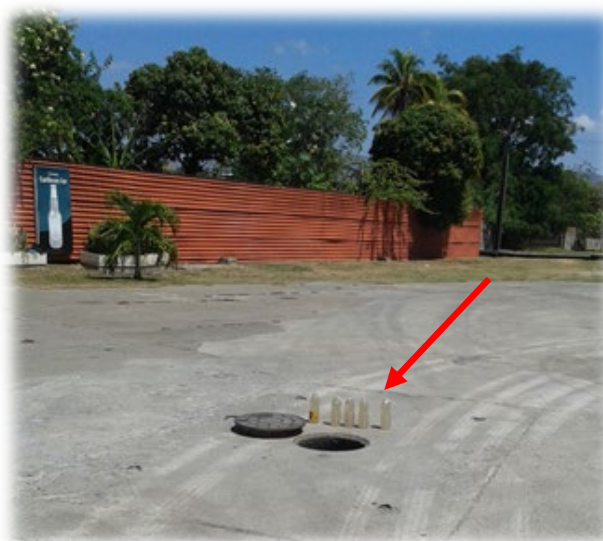
**Figura 5. Registro del sistema de alcantarillado.**

Otra de las entidades consideradas altamente contaminante a la bahía santiaguera, es la Cervecería Santiago de Cuba “Hatuey” (tabla 2), industria que lleva más de 94 años de explotación y contribuye a la contaminación del río Yarayó y la bahía santiaguera. El punto de muestreo se ubica en uno de los registros del sistema de alcantarillado, donde se unen todos los residuales antes de su vertimiento al río Yarayó (figura 5). Los residuales se presentan turbios y con olores característicos.

En el 2020 debido a la pandemia se realizaron modificaciones en los productos a elaborar lo que influyó en que la DBO<sub>5</sub> superara en 4,52 veces y la DQO en 6,88 veces los límites máximos permisibles establecidos por la normativa cubana para el vertimiento de aguas residuales a aguas terrestres y al alcantarillado (ONN 2012). Se evidenció que la concentración de metales pesados, conductividad eléctrica, así como el contenido de nitrógeno y fósforo se mantuvieron dentro de lo establecido por la norma de vertimiento y que a pesar de que la norma establece que no debe existir sólidos suspendidos se reportan valores superiores a los 100 mg/L. Mientras las grasas y aceites constituyen el parámetro que supera en 7,4 veces lo que indica la norma cubana (tabla 2).

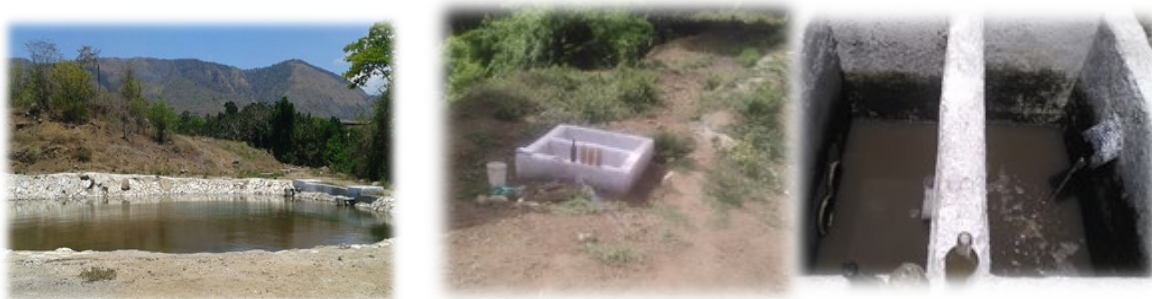
**Figura 7. Laguna 5 y registro.**

El punto de muestreo se ubica en la última laguna de retención de los residuales líquidos y en el registro por donde pasa el residual antes de llegar al filtro percolador. Toda la zona alrededor de la laguna se encuentra cubierto de lajas (figura 7). El líquido acumulado en la misma presenta una coloración verdosa. Las muestras tomadas se observan algo turbias. En este caso los residuales superan la norma (ONN 2012) en lo referido a los sólidos suspendidos, DQO y aceites y grasas tal como se puede apreciar en la tabla 2.

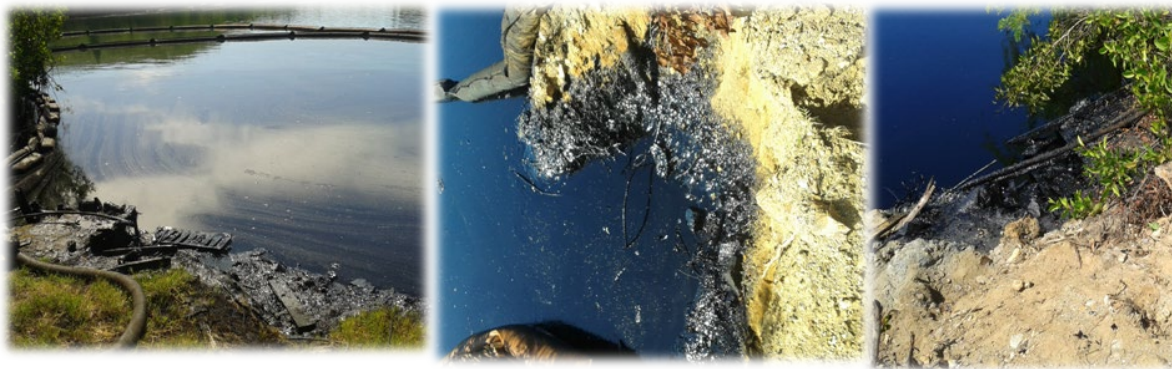
**Figura 8. Afectaciones en la costa en el área de las barreras flotantes.**

Como se plantea, estos residuales líquidos descargan a un sistema de barreras flotantes, ubicados en el cuerpo receptor (bahía de Santiago de Cuba), que actúan como trampas, cuya función es evitar que las grasas, aceites e hidrocarburos se esparzan libremente por las aguas de la Bahía. Estas grasas y aceites son de baja o nula biodegradabilidad y poseen características especiales como baja densidad y poca solubilidad en agua, por lo que tienden a separarse de la fase

acuosa, y ocupan la superficie del líquido que las contiene y forman natas. Se observa una gruesa nata en el interior las barreras flotantes que reciben la descarga de residuales de la laguna de oxidación. La figura 8 muestra las afectaciones en la costa y en el área de las barreras flotantes.

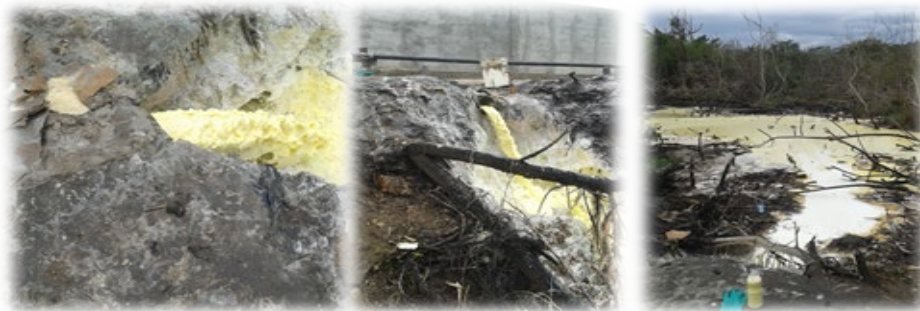
**Figura 6. Zona de descarga de los residuales líquidos de ERASOL.**

En la figura 6 se muestra el punto de muestreo, ubicado en la parte trasera de la fábrica. El residual sale a través de una tubería y descarga directamente al medio, donde se acumula. Este residual presenta un color blancuzco o amarillento y en la tabla 3 se podrá observar que los valores de sólidos suspendidos, DBO<sub>5</sub>, grasas y aceites, sólidos suspendidos totales y fósforo total se encuentran por encima de lo normado.

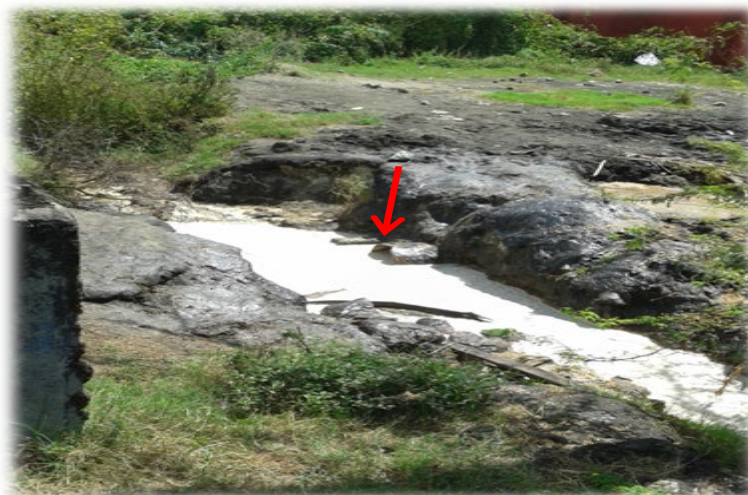
**Figura 9. Punto de muestreo de la empresa Procesadora de Soya.**

La planta produce 74,4 m<sup>3</sup>/día de residuales líquidos provenientes del proceso industrial, consumo social y la limpieza de pisos. El residual del consumo industrial asciende a 56,4 m<sup>3</sup>/día. El punto de muestreo se ubicó a la salida del desagüe de la planta al cuerpo receptor, en este caso la bahía de Santiago de Cuba. Los residuales se presentan muy turbios y con abundante materia flotante (figura 9).

En la tabla 3 aparecen reflejados los valores medios obtenidos de los análisis realizados a las muestras tomadas en el punto de descarga de residuales de la procesadora a la bahía santiaguera. La evaluación de los residuales líquidos provenientes de la empresa Procesadora de Soya de Santiago de Cuba evidenció que en estos los metales pesados, la conductividad y el pH se encuentran dentro de lo normado, sin embargo, no se cumple con la norma de vertimiento vigente para las grasas y aceites, DQO y DBO.

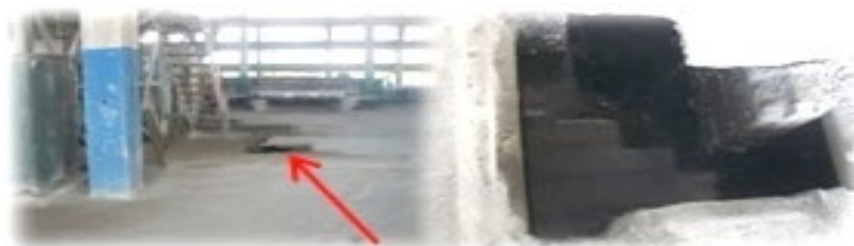
**Figura 10. Descarga de los moldes de los paneles de prefabricado.**

Las muestras se tomaron en la canaleta que sirve de descarga de los moldes donde se fabrican los paneles de prefabricado. En este caso el residual presenta un color oscuro y turbio. (figura 10). Y en el punto final de acumulación de todos los residuales que genera la entidad (figura 11). En este punto el terreno conforma una depresión en la cual se acumula el residual formando una poceta con una dimensión de aproximadamente 8 x 2 m. El líquido se observa turbio y con abundantes manchas de grasas.
